WO-00704670  
3.8.2018

# Rakenneavaukset ja näytteenotot

Päiväkoti Nappula  
Vapaudenkatu 12 A  
32200 Loimaa

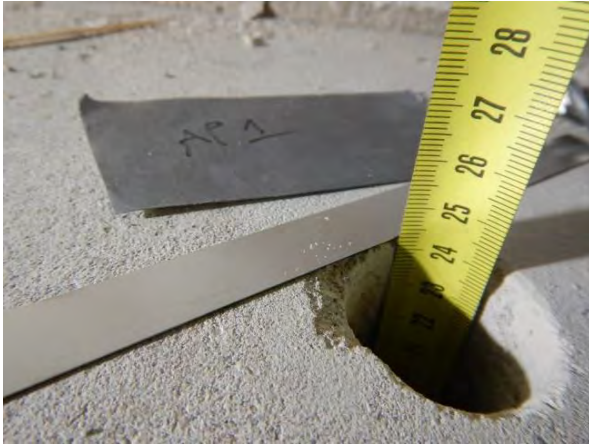
Kuva 1. Rakenneavaus AP1. Maanvastaisen alapohjalaatan vahvuus on rakenneavauskohdalla 240 mm.

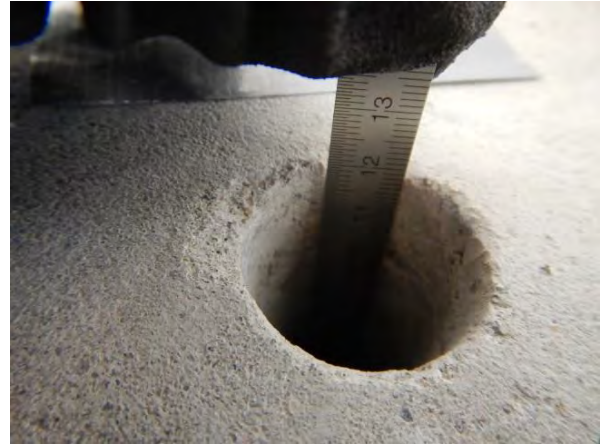
Kuva 2. Rakenneavaus AP1. Alapohjalaatan bitumisively on 120 mm:n syvyydessä.

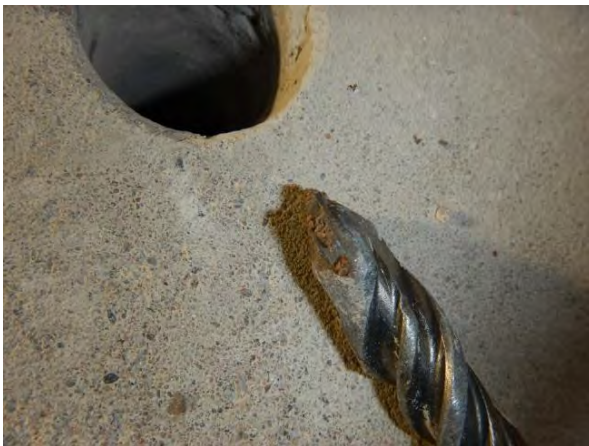
Kuva 3. Rakenneavaus AP1. Maanvastaisen betonilaa-  
tan alustäyttö on hienojakoista hiekkaa. Hiekka oli  
rakenneavauskohdassa hieman kosteaa.

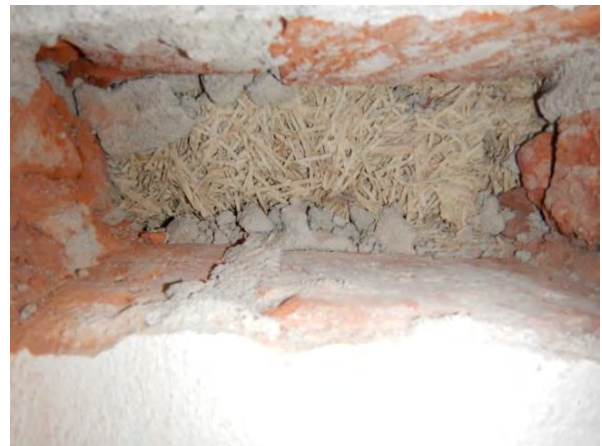
Kuva 4. Rakenneavaus US1. Maanvastaisen seinän  
eristeenä on käytetty lastusementtilevyä. Eristeestä  
otettiin näyte mikrobien suoraviljelyyn (näyte 1).

Näyte	Materiaali	Rakennusosa	Tila	Tuloksen tulkinta
1	Toja-levy	Maanvastainen ulkoseinä (sisäpinta), US1	Varastokomero HA005, kellarikerros	Vahva viite vauriosta
2	Korkkieriste	Ulkoseinä (sisäpinta) US2	Takkahuone HA104, 1. kerros	Ei viitettä vauriosta
3	Mineraalivillieriste	Ulkoseinä (sisäpinta) US3	Ryhmähuone HA205, 2. kerros	Ei viitettä vauriosta
4	Mineraalivillieriste	Ulkoseinä (sisäpinta) US5	Ryhmähuone HA203, 2. kerros	Ei viitettä vauriosta
5	Toja-levy	Väliseinä VS1	Huoltotunneli HK001	Vahva viite vauriosta
6	Purueriste	Välipohja VP1	Takkahuone HA104, 1. kerros	Viite vauriosta
7	Purueriste	Välipohja VP2	Henkilökunnan pukuhuone HB111, 1. kerros	Heikko viite vauriosta

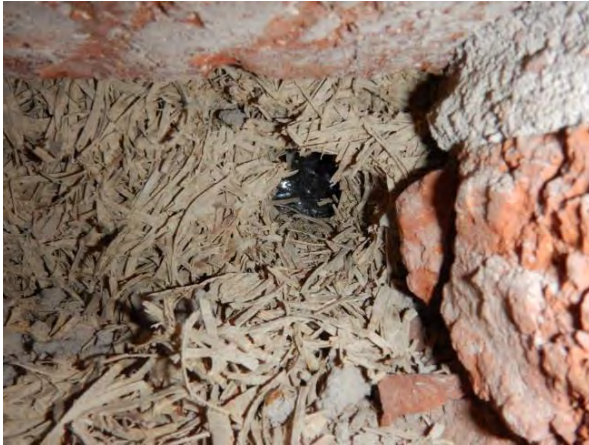
Kuva 5. Rakenneavaus US1. Maanvastaisen ulkoseinän ulkokuoren sisäpinnassa on bitumisively.

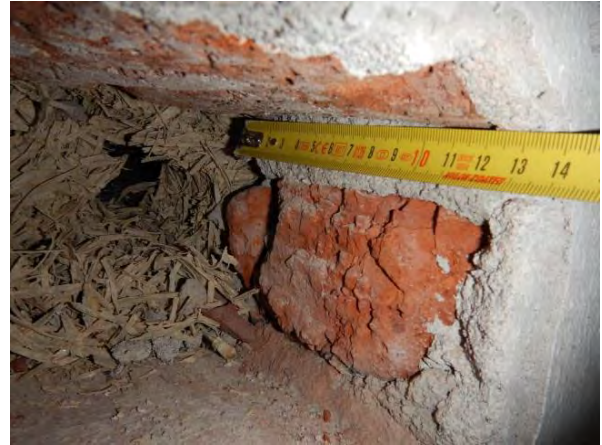
Kuva 6. Rakenneavaus US1. Maanvastaisen ulkoseinän sisäkuoren vahvuus on n. 140 mm.

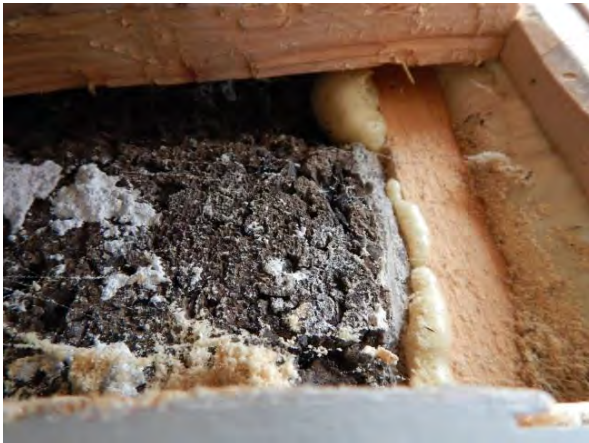
Kuva 7. Rakenneavaus US2. Erkkeri-ikkunan yläpuolella on käytetty korkieristettä. Eristeestä otettiin materiaalinäyte mikrobien suoraviljelyyn (näyte 2).

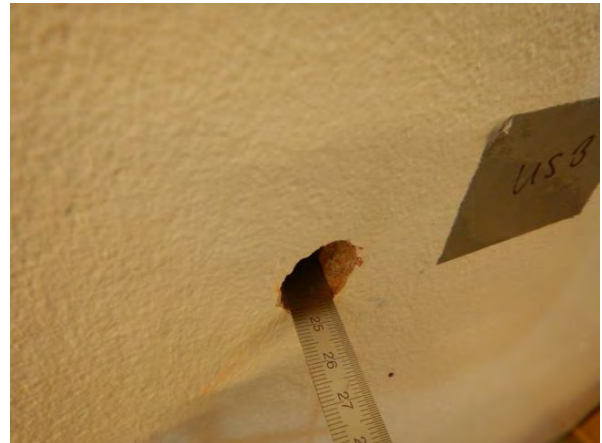
Kuva 8. Rakenneavaukset US3 ja US5. Ulkoseinän sisäkuoren vahvuus on n. 250 mm. Ulkoseinän eristeinä on käytetty mineraalivillaa (näytteet 3 ja 4).

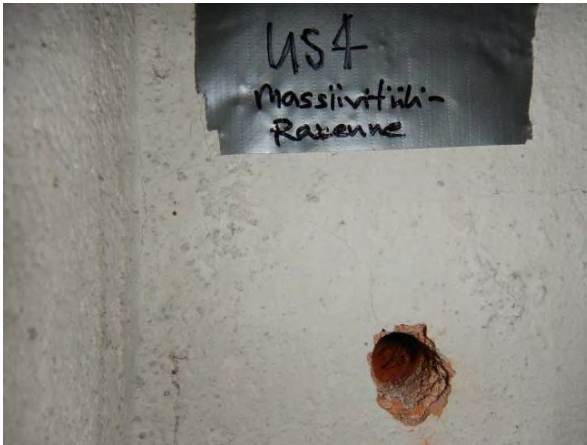
Kuva 9. Rakenneavaukset US4 ja US6. Ullakon portaikon ulkoseinärakenne US4 on massiivitiilirakenne. Ensimmäisen kerroksen ulkoseinärakenne US6 on massiivitiirakenne.

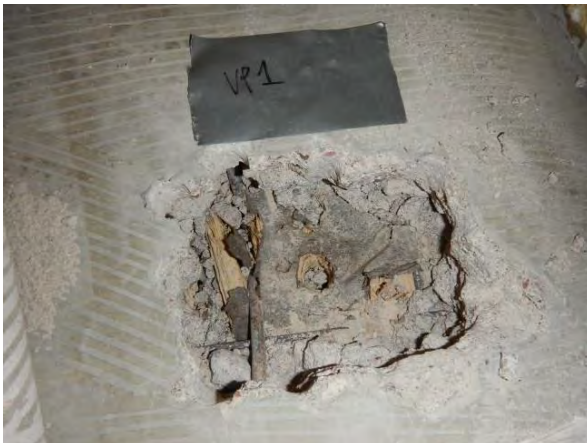
Kuva 10. Rakenneavaus VP1. Välipohjarakenne on kaksoislaattapalkisto. Pintalaatan alla on muottilaudoitus, joka päällä on tervapaperi.

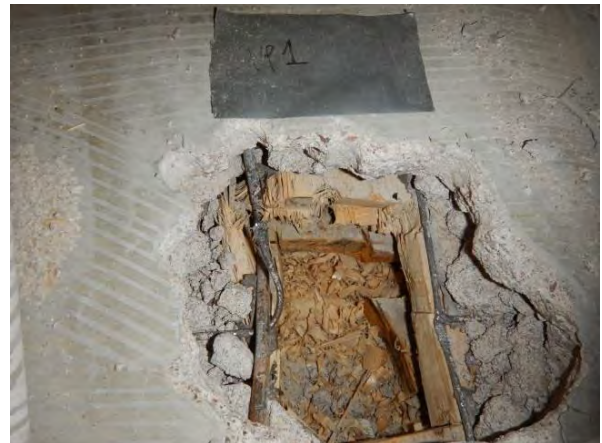
Kuva 11. Rakenneavaus VP1. Välipohjan eristeenä on käytetty kutterilastua. Eristeestä otettiin materiaalinäyte mikrobien suoraviljelyyn (näyte 6).

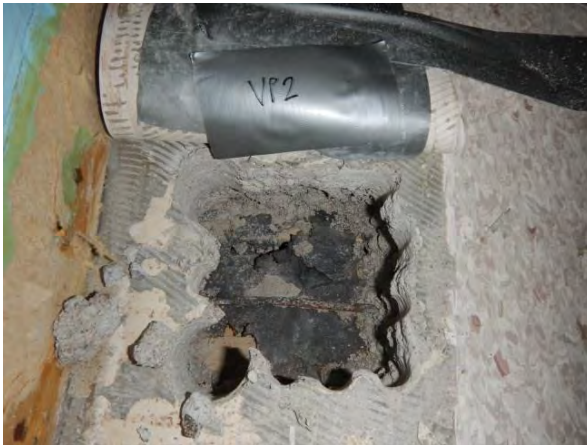
Kuva 12. Rakenneavaus VP2. Välipohjarakenne on kaksoislaattapalkisto. Pintalaatan alla on muottilaudoitus, joka päällä on tervapaperi.

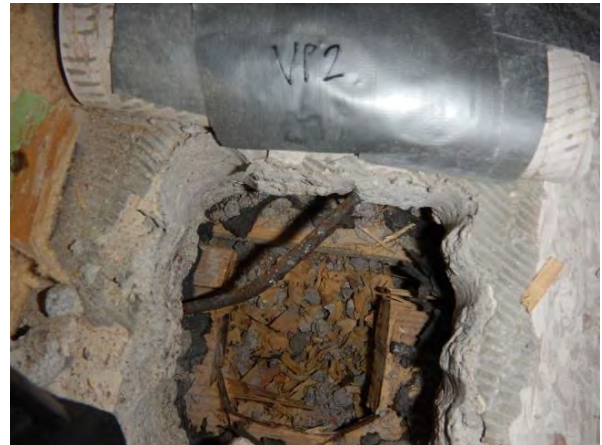
Kuva 13. Rakenneavaus VP2. Välipohjan eristeenä on käytetty kutterilastua. Eristeestä otettiin materiaalinäyte mikrobien suoraviljelyyn (näyte 7).

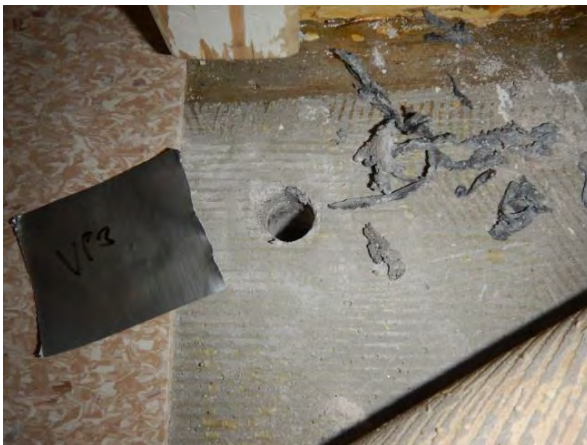
Kuva 14. Rakenneavaus VP3. Toisen kerroksen kylpyhuoneen betonirakenteisessa välipohjassa on käytetty bitumista vedeneristysvivelyä.

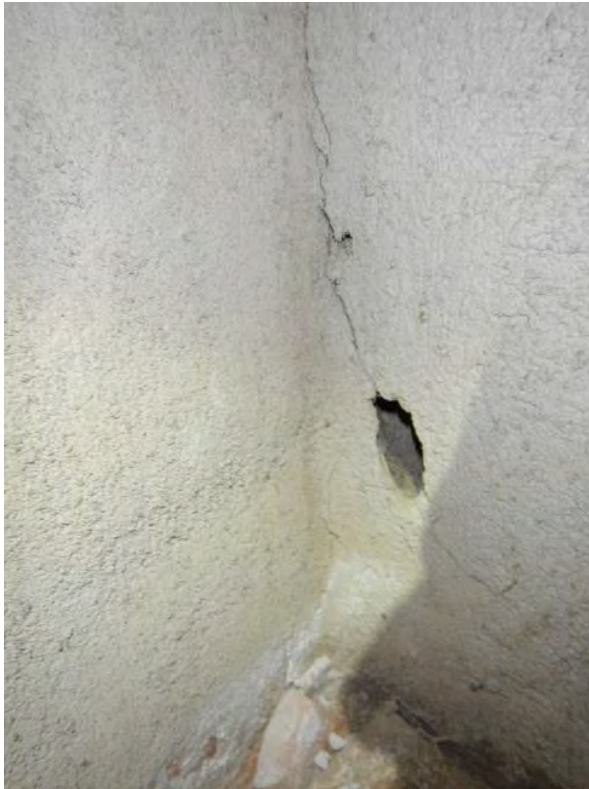
Kuva 15. Rakenneavaus VS1. Väliseinärakenteessa on käytetty huoltotunnelin puolella lastusementilevyeristettä. Eristeestä otettiin näyte mikrobien suoraviljelyyn (näyte 5).

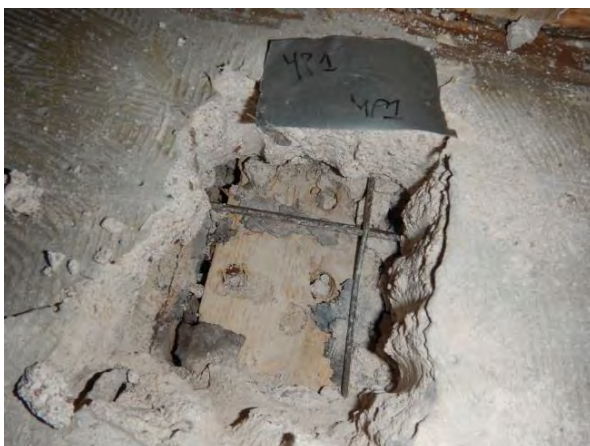
Kuva 16. Rakenneavaus YP1. Yläpohjarakenne on kaksoislaattapalkisto. Pintalaatan alla on muottilaudoitus, joka päällä on tervapaperi.

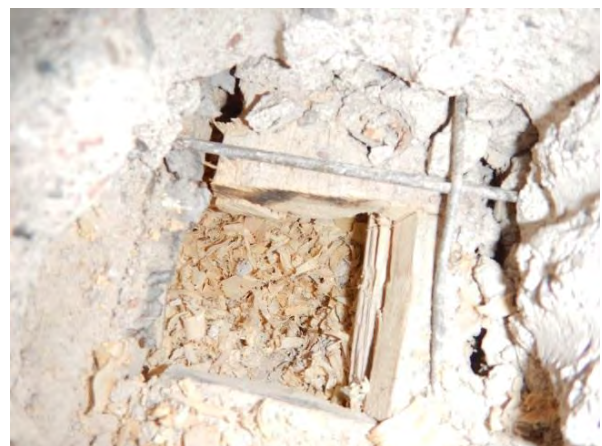
Kuva 17. Rakenneavaus YP1. Yläpohjan eristeenä on käytetty kutterilastua. Eristeestä otettiin materiaalinäyte mikrobien suoraviljelyyn (näyte 8).

Näyte	Materiaali	Rakennusosa	Tila	Tuloksen tulkinta
8	Purueriste	Yläpohja YP1	IV-konehuone, ullakko 3. kerros	Ei viitettä vauriosta
